Stadt Diemelstadt

STT Rhoden

Ersatzmaßnahmen außerhalb des Geltungsbereiches zum Bebauungsplan Nr. 30, STT Rhoden, "Beim niederen Teiche"

## **Maßnahmenplan**

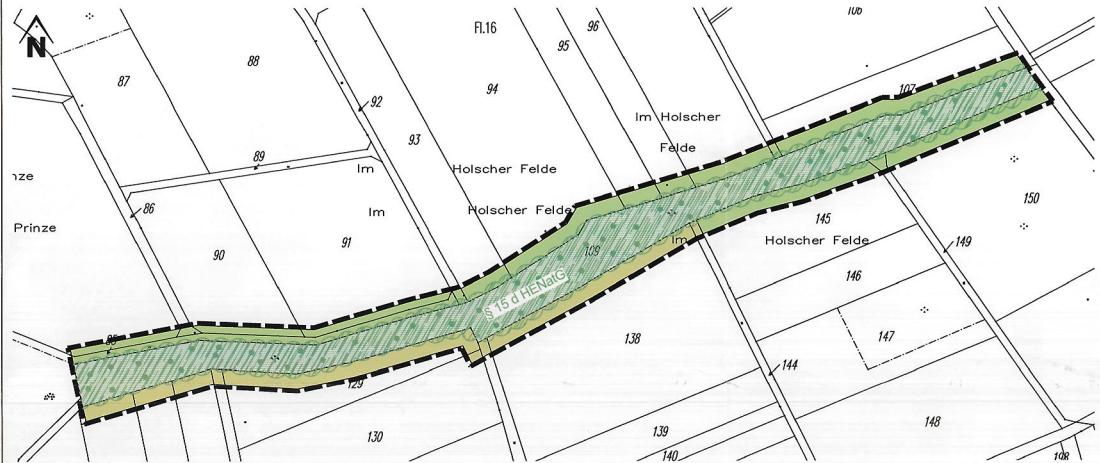
Vorhe

## Bestands

- Geltungsbereich der Maßnahme (28.195 qm)
  - großflächige Baumhecke (14.654 qm)
  - int. genutzte Weide (9.125 qm)
  - Acker int. genutzt (4.416 qm)

04.600 großflächige Baumhecke/ 14.654 qm/ 56 P.  
 (14.654 qm \* 56 = 820.624 P.)  
 06.200 + Weiden, int. genutzt/ 9.125 qm/ 21 P.  
 (9.125 qm \* 21 = 191.625 P.)  
 11.191 + Acker, int. genutzt/ 4.416 qm/ 13 P.  
 (4.416 qm \* 13 = 57.408 P.)

**Biotopwert Bestand: 1.069.657 P.**

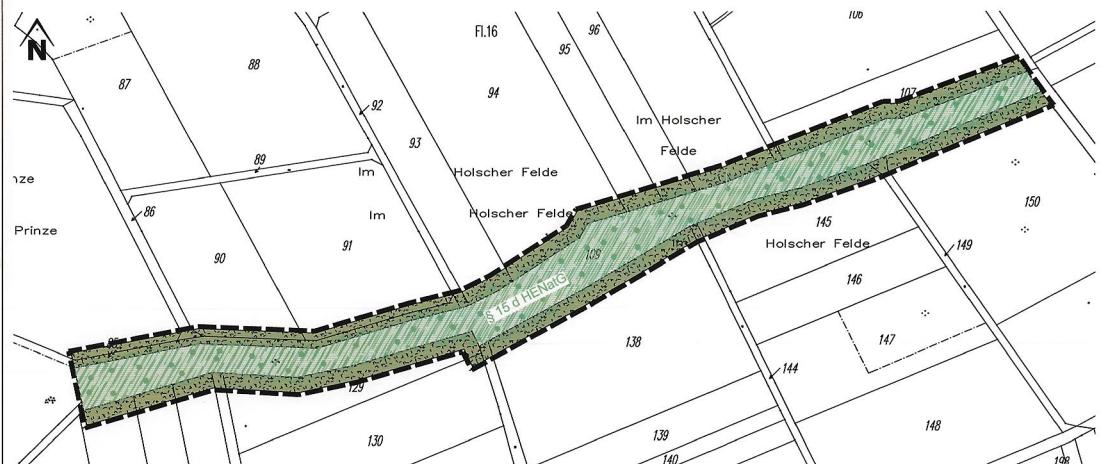
### Nachher

Planung

- Geltungsbereich der Maßnahme ( 28.195 qm)
    - großflächige Baumhecke (14.654 qm)
  - Feldrainie, Wiesenrainie (neu) (13.541qm)
    - 10 m breite Straßen, beidseitig

04.600 großflächige Baumhecke/ 14.654 qm/ 56 P.  
 (14.654 qm \* 56 = 820.624 P.)  
 09.150 Felddraine, Wiesenraine (neu)/ 13.541qm/ 36 P  
 (13.541 \* 36 = 487.476 P.)

Biotopwert Planung: 1.308.100 P.
